Comune di Portogruaro

Piano Eliminazione Barriere Architettoniche

Schede analisi spazi pubblici

SCHEDE SPAZI PUBBLICI

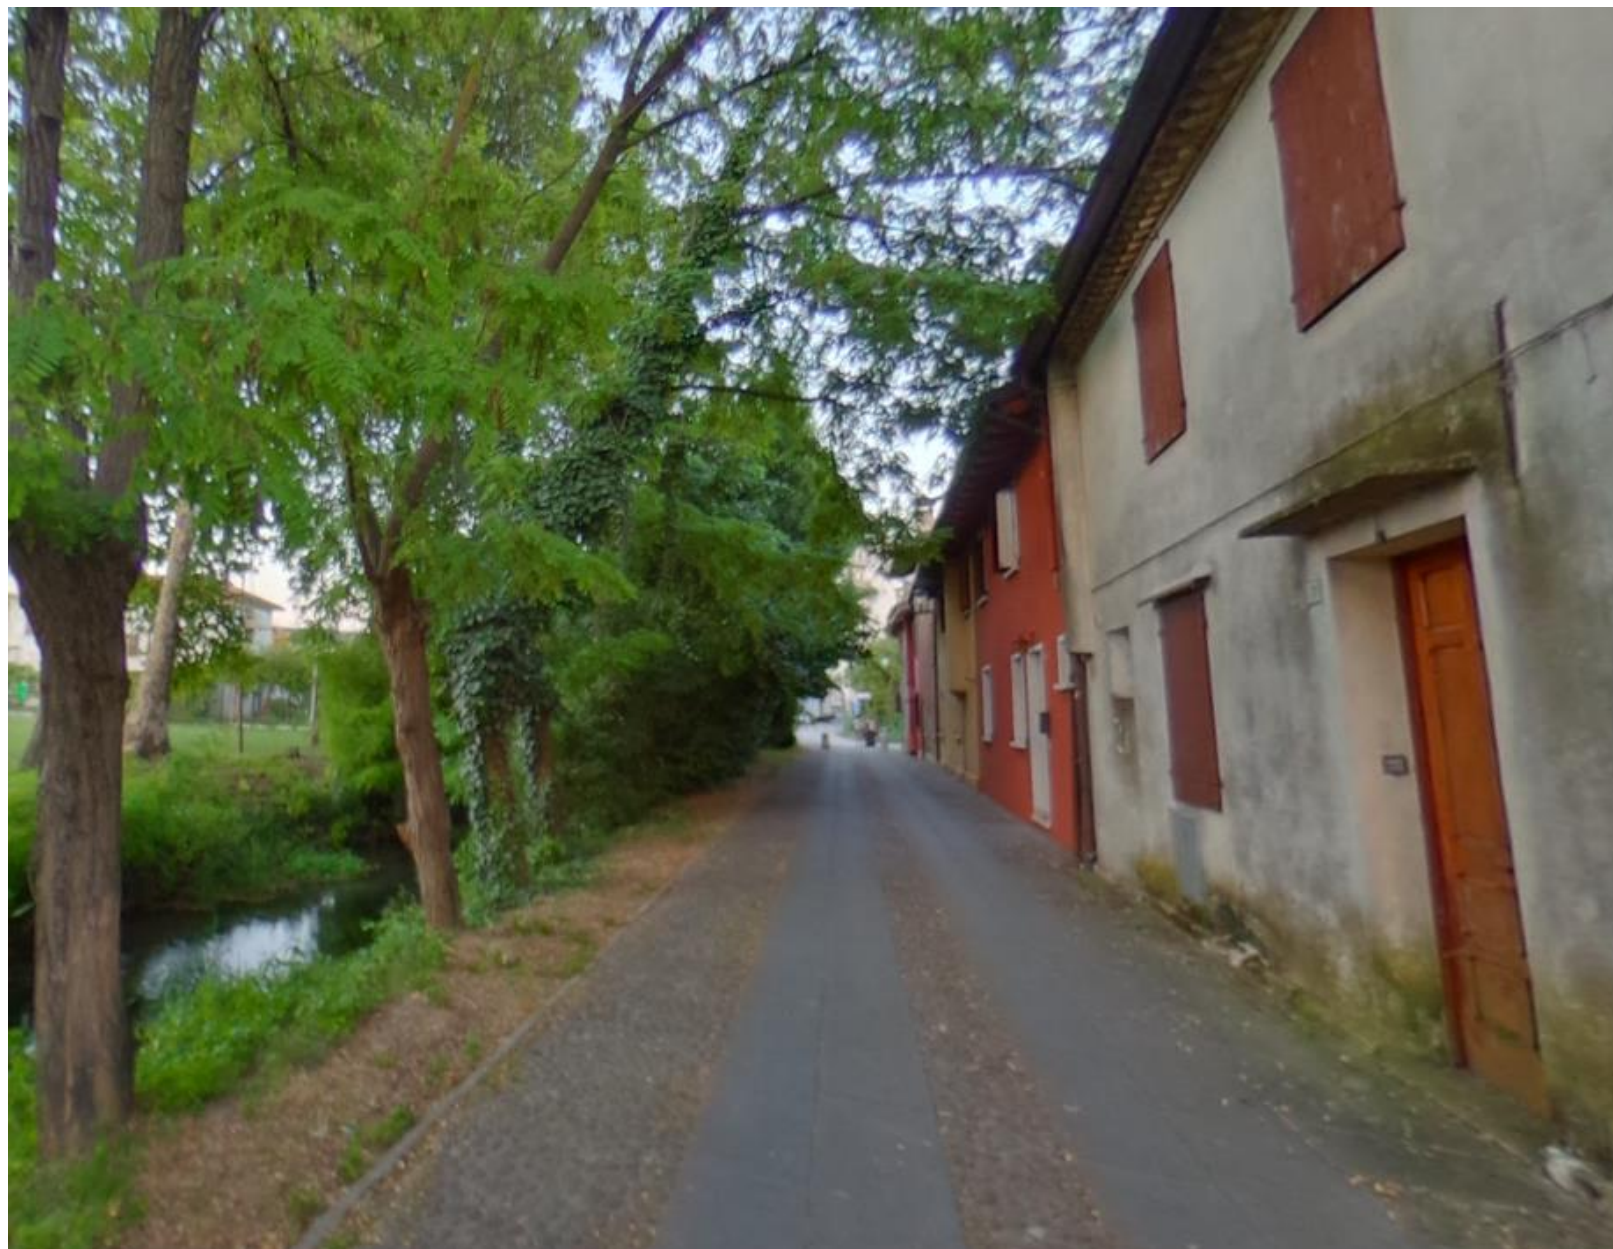
Elemento sporgente o rientrante nel pavimento (pozzetto, griglia, ecc.)		X
Pendenza trasversale al senso di marcia < 2% (in particolare nei passai carrai)		
Pavimentazione degradata, sdruciolevole, sconnessa, ecc.		X
Gradino h > 2,50 cm (percorso interrotto)		
Presenza di elemento h da terra < 1,90 m (tenda, insegne, ecc.)		
Assenza di segnali cromatici e/o tattili nelle variazioni di livello (intersezione tra percorso pedonale e zona carrabile)		X
ATTRAVERSAMENTI PEDONALIX

- **pavimento** del marciapiede degradato o sconnesso;
- necessario realizzare un **parcheggio riservato** (ogni 50 posti auto);
- necessario inserire una segnalazione visiva e/o tattile a terra in corrispondenza dell'**attraversamento** pedonale e/o carraio.

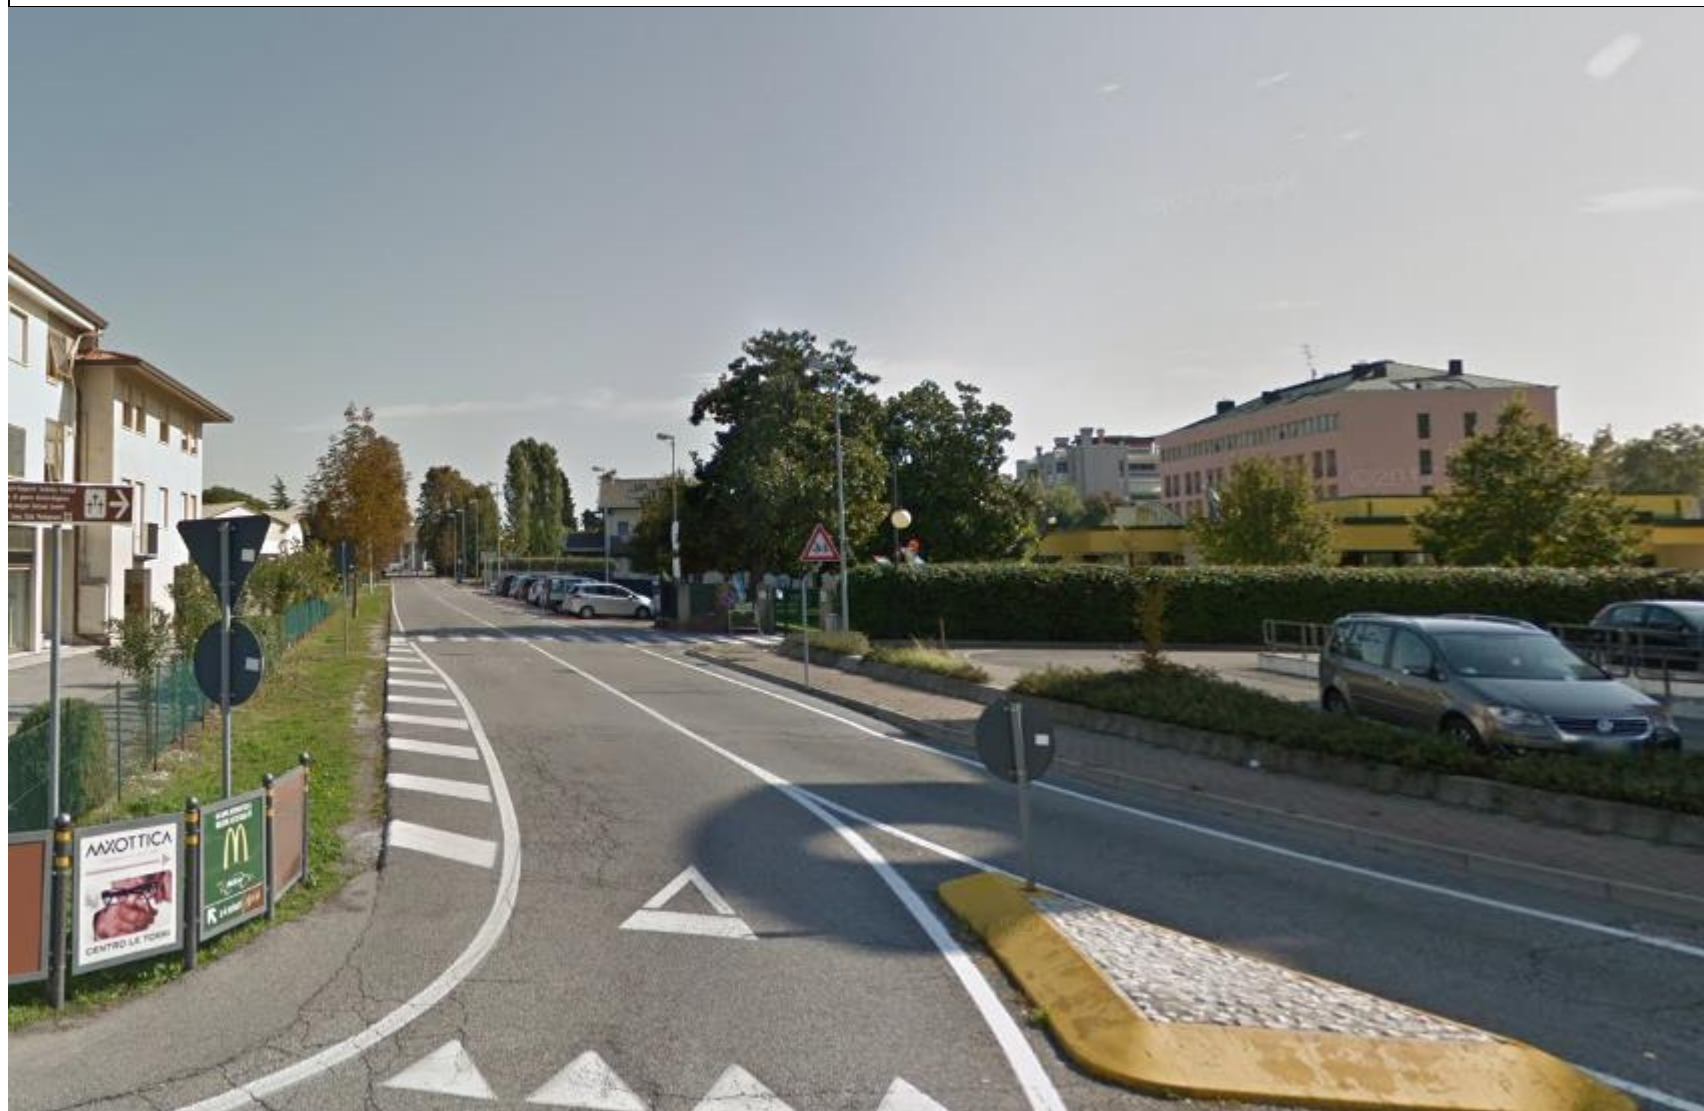
N. scheda SP07	Codice U			Foto	
Riferimento luogo	"Ambiato stazione ferroviaria – Viale Diaz"			In allegato	
Indirizzo	Viale Diaz				
Limite velocità	30 km/h				
PENDENZA PERCORSO				Percorso piano	
SICUREZZA PERCORSO				Lato sx	Lato dx
Protetto (percorso su marciapiede o su ciglio separato dalla carreggiata con cordolo o paletti)				A tratti	X
Non protetto (percorso pedonale senza marciapiede su ciglio stradale non separato dalla carreggiata o esposto su corsi d'acqua)					
Percorso assente				A tratti	
CONFORT DEL PERCORSO				Lato sx	Lato dx
Presenza di panchine				X	X
Percorso ampio > 150 cm				X	X
Buon orientamento (presenza di segnali toponomastici e/o linee guida)				X	X
Complanarità (assenza di buche e/o sconnessioni)				X	X
PARCHEGGI RISERVATI					
Presente		Presente ma non a norma			Assente
X		Dimensioni: larghezza 3,20 m x 0,60 m se in linea	Segnaletica: verticale e/o orizzontale assente	Accessibilità: raccordo al percorso

Elemento sporgente o rientrante nel pavimento (pozzetto, griglia, ecc.)		
Pendenza trasversale al senso di marcia < 2% (in particolare nei passai carrai)		
Pavimentazione degradata, sdruciolevole, sconnessa, ecc.		
Gradino h > 2,50 cm (percorso interrotto)		X
Presenza di elemento h da terra < 1,90 m (tenda, insegne, ecc.)		
Assenza di segnali cromatici e/o tattili nelle variazioni di livello (intersezione tra percorso pedonale e zona carrabile)		
ATTRAVERSAMENTI PEDONALIX

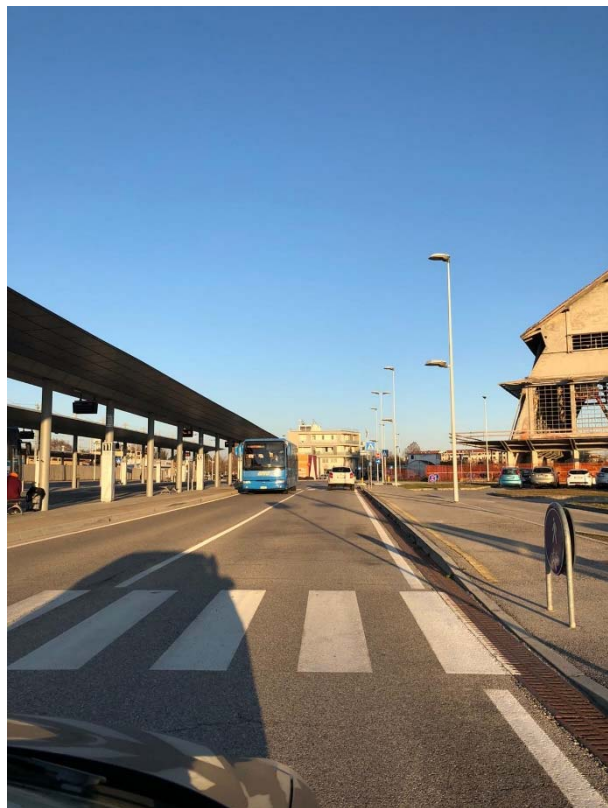
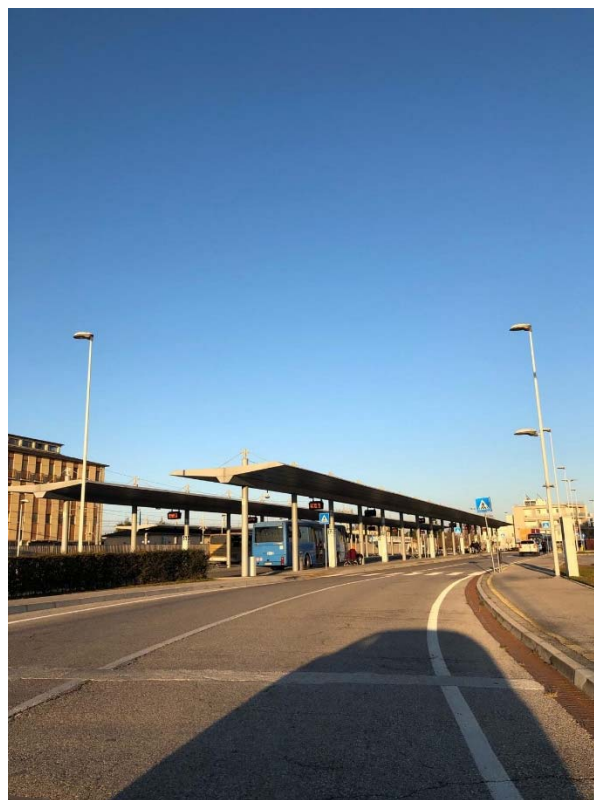
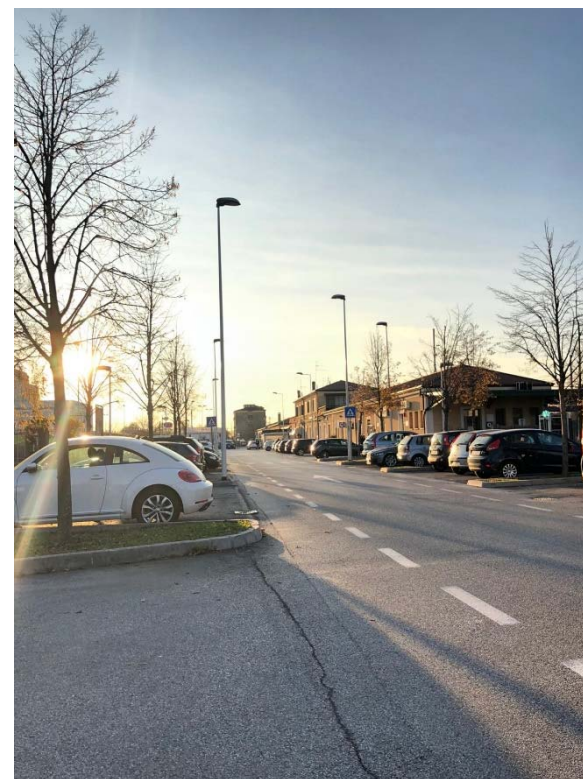
N. scheda SP08	Codice U			Foto	
Riferimento luogo	Ambito "Via Fondaco"			In allegato	
Indirizzo	Via Fondaco				
Limite velocità	30 km/h				
PENDENZA PERCORSO				Percorso piano	
SICUREZZA PERCORSO				Lato sx	Lato dx
Protetto (percorso su marciapiede o su ciglio separato dalla carreggiata con cordolo o paletti)				X	A tratti
Non protetto (percorso pedonale senza marciapiede su ciglio stradale non separato dalla carreggiata o esposto su corsi d'acqua)					A tratti
Percorso assente					
CONFORT DEL PERCORSO				Lato sx	Lato dx
Presenza di panchine				X	X
Percorso ampio > 150 cm				X	X
Buon orientamento (presenza di segnali toponomastici e/o linee guida)				X	X
Complanarità (assenza di buche e/o sconnessioni)				X	X
PARCHEGGI RISERVATI					
Presente		Presente ma non a norma			Assente
		Dimensioni: larghezza 3,20 m x 0,60 m se in linea	Segnaletica: verticale e/o orizzontale assente	Accessibilità: raccordo al percorso	X

Elemento sporgente o rientrante nel pavimento (pozzetto, griglia, ecc.)		
Pendenza trasversale al senso di marcia < 2% (in particolare nei passai carrai)		
Pavimentazione degradata, sdruciolevole, sconnessa, ecc.	X	X
Gradino h > 2,50 cm (percorso interrotto)		
Presenza di elemento h da terra < 1,90 m (tenda, insegne, ecc.)		
Assenza di segnali cromatici e/o tattili nelle variazioni di livello (intersezione tra percorso pedonale e zona carrabile)	X	X
ATTRAVERSAMENTI PEDONALIX

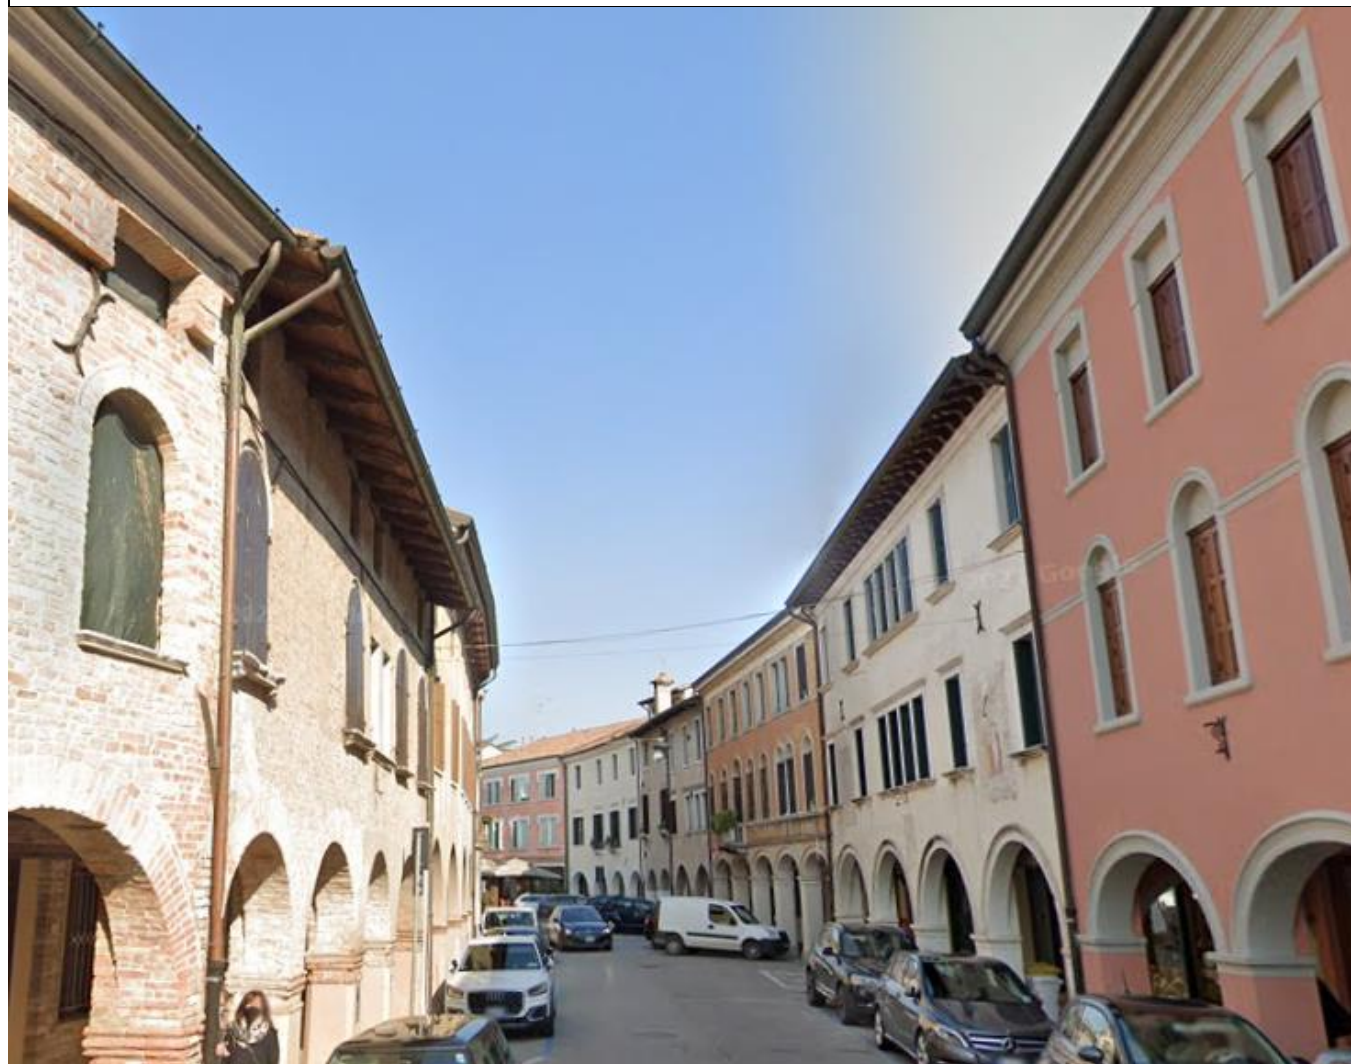
N. scheda SP10	Codice D			Foto	
Riferimento luogo	Ambito "Viale Isonzo"			In allegato	
Indirizzo	Viale Isonzo				
Limite velocità	70 km/h				
PENDENZA PERCORSO				Percorso piano	
SICUREZZA PERCORSO				Lato sx	Lato dx
Protetto (percorso su marciapiede o su ciglio separato dalla carreggiata con cordolo o paletti)				A tratti	A tratti
Non protetto (percorso pedonale senza marciapiede su ciglio stradale non separato dalla carreggiata o esposto su corsi d'acqua)					
Percorso assente				A tratti	A tratti
CONFORT DEL PERCORSO				Lato sx	Lato dx
Presenza di panchine				X	X
Percorso ampio > 150 cm				A tratti	A tratti
Buon orientamento (presenza di segnali toponomastici e/o linee guida)				X	X
Complanarità (assenza di buche e/o sconnessioni)				X	X
PARCHEGGI RISERVATI					
Presente		Presente ma non a norma			Assente
		Dimensioni: larghezza 3,20 m x 0,60 m se in linea	Segnaletica: verticale e/o orizzontale assente	Accessibilità: raccordo al percorso	X

Elemento sporgente o rientrante nel pavimento (pozzetto, griglia, ecc.)		
Pendenza trasversale al senso di marcia < 2% (in particolare nei passai carrai)	X	X
Pavimentazione degradata, sdruciolevole, sconnessa, ecc.	X	X
Gradino h > 2,50 cm (percorso interrotto)		
Presenza di elemento h da terra < 1,90 m (tenda, insegne, ecc.)	X	X
Assenza di segnali cromatici e/o tattili nelle variazioni di livello (intersezione tra percorso pedonale e zona carrabile)		
ATTRAVERSAMENTI PEDONALIX

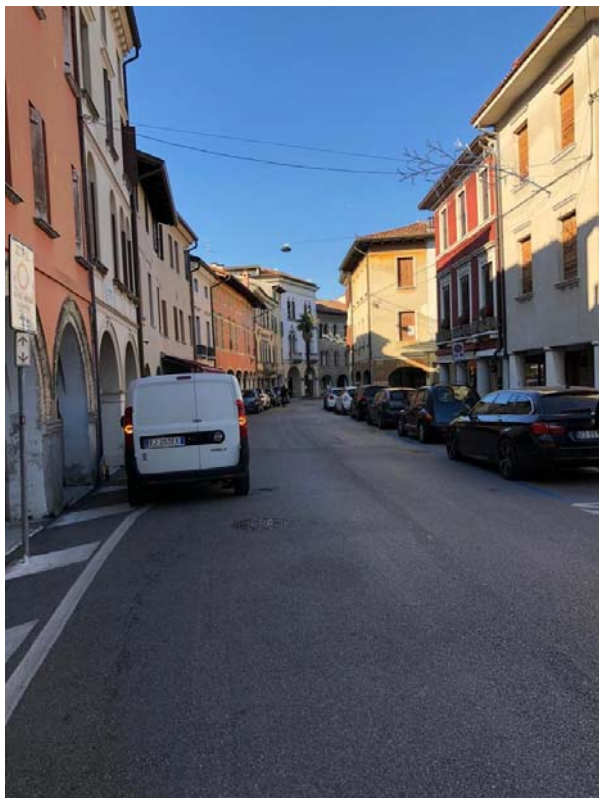
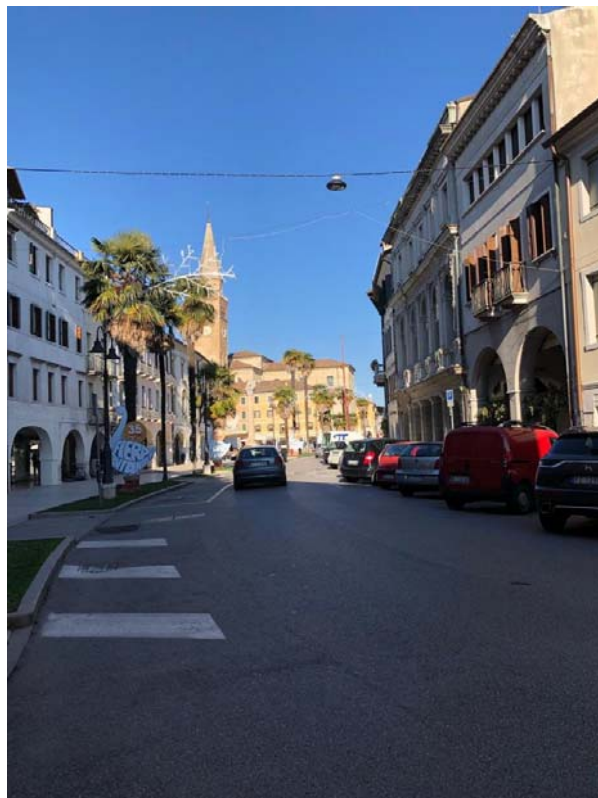
N. scheda SP12	Codice U			Foto	
Riferimento luogo	Ambito "via Mazzini"			In allegato	
Indirizzo	Via Giuseppe Mazzini				
Limite velocità	Z.T.O.				
PENDENZA PERCORSO				Percorso piano	
SICUREZZA PERCORSO				Lato sx	Lato dx
Protetto (percorso su marciapiede o su ciglio separato dalla carreggiata con cordolo o paletti)					X
Non protetto (percorso pedonale senza marciapiede su ciglio stradale non separato dalla carreggiata o esposto su corsi d'acqua)				X (a tratti)	
Percorso assente				X (a tratti)	
CONFORT DEL PERCORSO				Lato sx	Lato dx
Presenza di panchine				X	X
Percorso ampio > 150 cm				X	X
Buon orientamento (presenza di segnali toponomastici e/o linee guida)				X	X
Complanarità (assenza di buche e/o sconnessioni)				X	X
PARCHEGGI RISERVATI					
Presente		Presente ma non a norma			Assente
		Dimensioni: larghezza 3,20 m x 0,60 m se in linea	Segnaletica: verticale e/o orizzontale assente	Accessibilità: raccordo al percorso	X

Elemento sporgente o rientrante nel pavimento (pozzetto, griglia, ecc.)		X
Pendenza trasversale al senso di marcia < 2% (in particolare nei passai carrai)	X	X
Pavimentazione degradata, sdruciolevole, sconnessa, ecc.		
Gradino h > 2,50 cm (percorso interrotto)		
Presenza di elemento h da terra < 1,90 m (tenda, insegne, ecc.)		
Assenza di segnali cromatici e/o tattili nelle variazioni di livello (intersezione tra percorso pedonale e zona carrabile)	X	X
ATTRAVERSAMENTI PEDONALIX

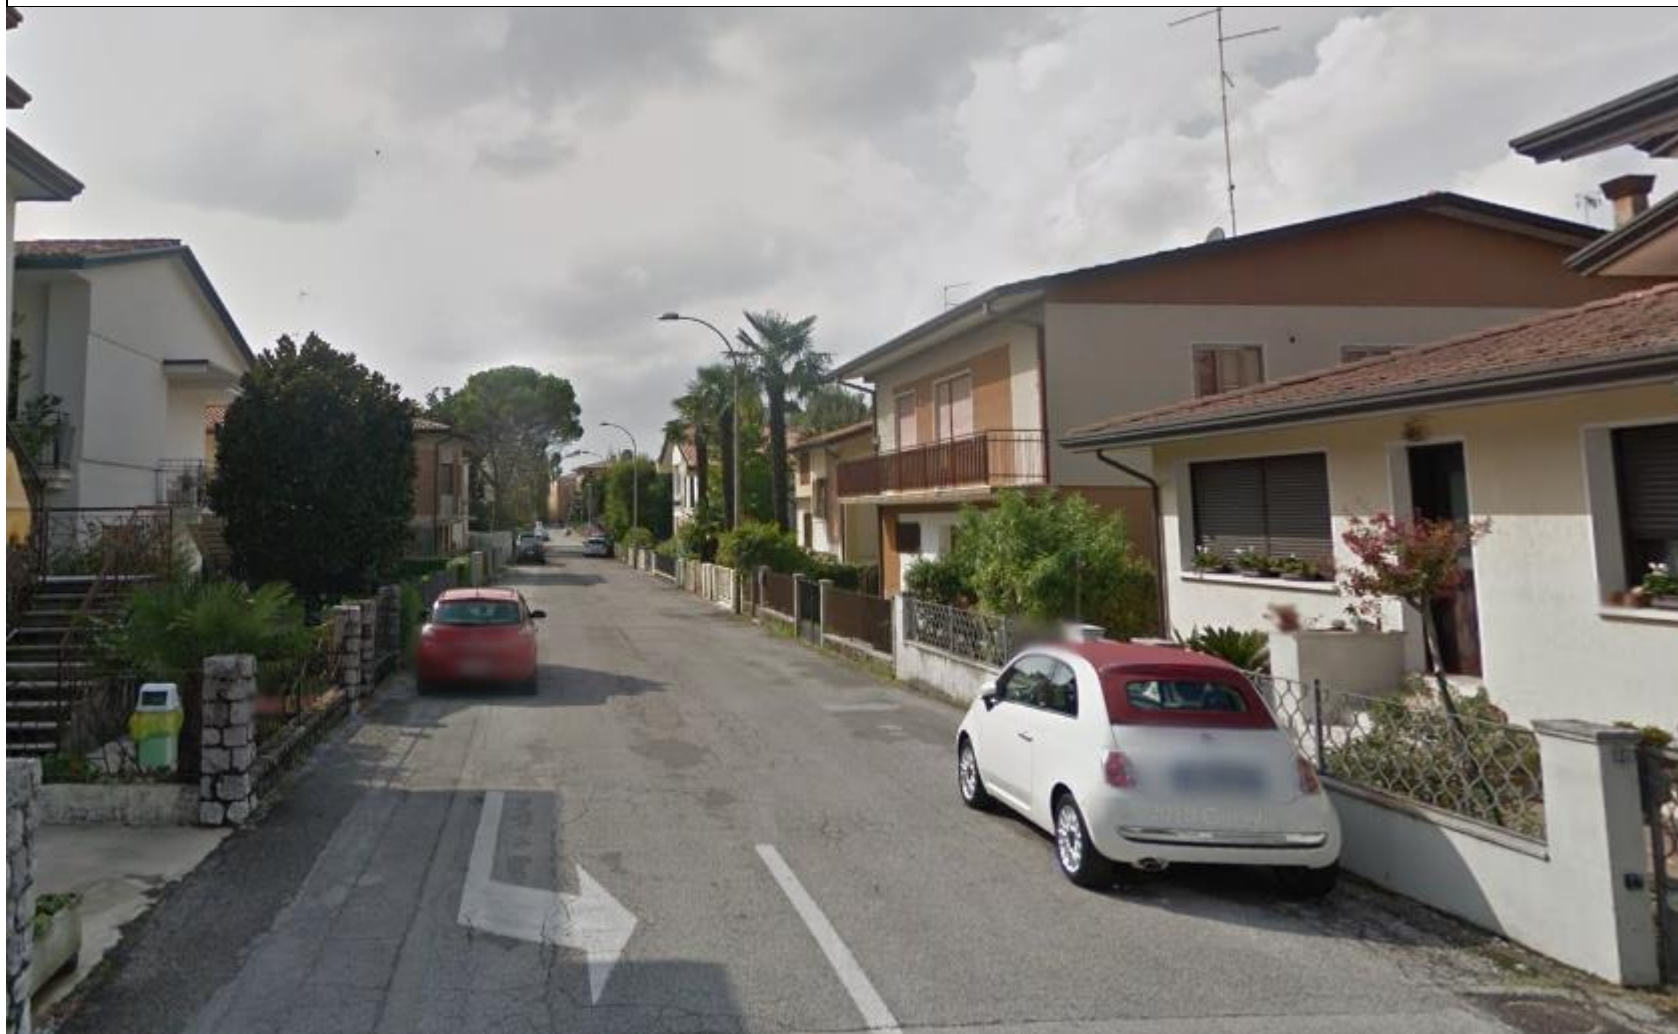
N. scheda SP16	Codice U			Foto	
Riferimento luogo	Ambito "Borgo S. Agnese"			In allegato	
Indirizzo	S.S. 14 "Via Borgo S. Agnese"				
Limite velocità	50 km/h				
PENDENZA PERCORSO				Percorso piano	
SICUREZZA PERCORSO				Lato sx	Lato dx
Protetto (percorso su marciapiede o su ciglio separato dalla carreggiata con cordolo o paletti)				X	X
Non protetto (percorso pedonale senza marciapiede su ciglio stradale non separato dalla carreggiata o esposto su corsi d'acqua)					
Percorso assente					
CONFORT DEL PERCORSO				Lato sx	Lato dx
Presenza di panchine				X	X
Percorso ampio > 150 cm				X (a tratti)	X
Buon orientamento (presenza di segnali toponomastici e/o linee guida)				X	X
Complanarità (assenza di buche e/o sconnessioni)				X	X
PARCHEGGI RISERVATI					
Presente		Presente ma non a norma			Assente
		Dimensioni: larghezza 3,20 m x 0,60 m se in linea	Segnaletica: verticale e/o orizzontale assente	Accessibilità: raccordo al percorso	X

Elemento sporgente o rientrante nel pavimento (pozzetto, griglia, ecc.)	X	X
Pendenza trasversale al senso di marcia < 2% (in particolare nei passai carrai)	X	X
Pavimentazione degradata, sdruciolevole, sconnessa, ecc.	X	X
Gradino h > 2,50 cm (percorso interrotto)	X	
Presenza di elemento h da terra < 1,90 m (tenda, insegne, ecc.)		
Assenza di segnali cromatici e/o tattili nelle variazioni di livello (intersezione tra percorso pedonale e zona carrabile)	X	X

- necessario realizzare un **marciapiede** a livello o a raso del piano stradale largo almeno 90 cm;
- necessario modificare la finitura del **pavimento** del marciapiede che risulta degradata, sconnessa o sdruciolevole;
- necessario prevedere l'inserimento di uno **scivolo** per il superamento di gradini >2,5 cm;
- **Parcheggio riservato** (ogni 50 posti auto);
- necessario riposizionare un'**elemento d'attrezzatura** (cassonetto rifiuti...) che riduce il passaggio <90 cm;
- necessario riposizionare il **palo** (illuminazione, impianto semaforico, segnaletica) che riduce il passaggio <90 cm;
- necessario inserire una segnalazione visiva e/o tattile a terra in corrispondenza dell'**attraversamento** pedonale e/o carraio;
- necessario realizzare una segnaletica orizzontale ad indicazione del **percorso protetto**.

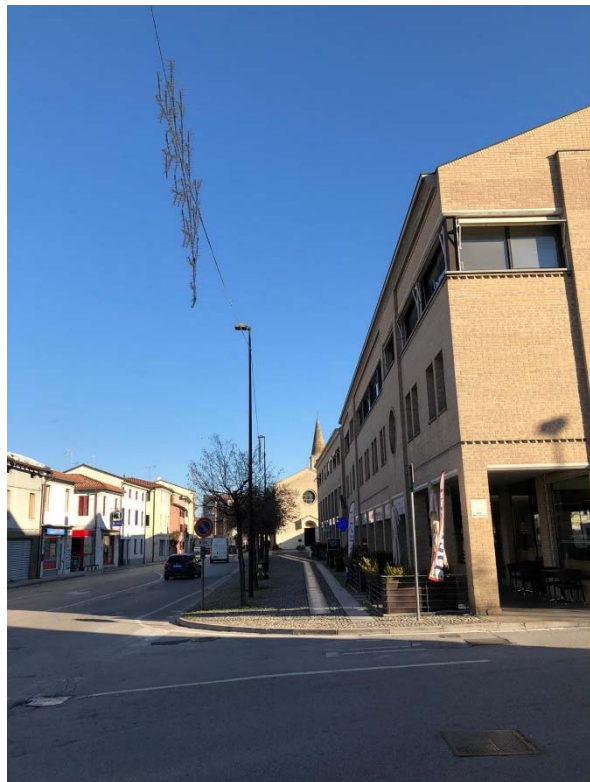
N. scheda SP17	Codice U			Foto	
Riferimento luogo	Ambito "Borgo S. Giovanni"			In allegato	
Indirizzo	Via Borgo S. Giovanni				
Limite velocità	10 km/h				
PENDENZA PERCORSO				Percorso piano	
SICUREZZA PERCORSO				Lato sx	Lato dx
Protetto (percorso su marciapiede o su ciglio separato dalla carreggiata con cordolo o paletti)				X	X
Non protetto (percorso pedonale senza marciapiede su ciglio stradale non separato dalla carreggiata o esposto su corsi d'acqua)					
Percorso assente					
CONFORT DEL PERCORSO				Lato sx	Lato dx
Presenza di panchine				X	X
Percorso ampio > 150 cm				X	X
Buon orientamento (presenza di segnali toponomastici e/o linee guida)				X	X
Complanarità (assenza di buche e/o sconnessioni)				X	X
PARCHEGGI RISERVATI					
Presente		Presente ma non a norma		Assente	
		Dimensioni: larghezza 3,20 m x 0,60 m se in linea	Segnaletica: verticale e/o orizzontale assente	Accessibilità: raccordo al percorso	X

Elemento sporgente o rientrante nel pavimento (pozzetto, griglia, ecc.)		
Pendenza trasversale al senso di marcia < 2% (in particolare nei passai carrai)		
Pavimentazione degradata, sdruciolevole, sconnessa, ecc.	X	X
Gradino h > 2,50 cm (percorso interrotto)		
Presenza di elemento h da terra < 1,90 m (tenda, insegne, ecc.)		
Assenza di segnali cromatici e/o tattili nelle variazioni di livello (intersezione tra percorso pedonale e zona carrabile)	X	X
ATTRAVERSAMENTI PEDONALIX

- finitura del **pavimento** del marciapiede che risulta degradata, sconnessa o sdruciolevole

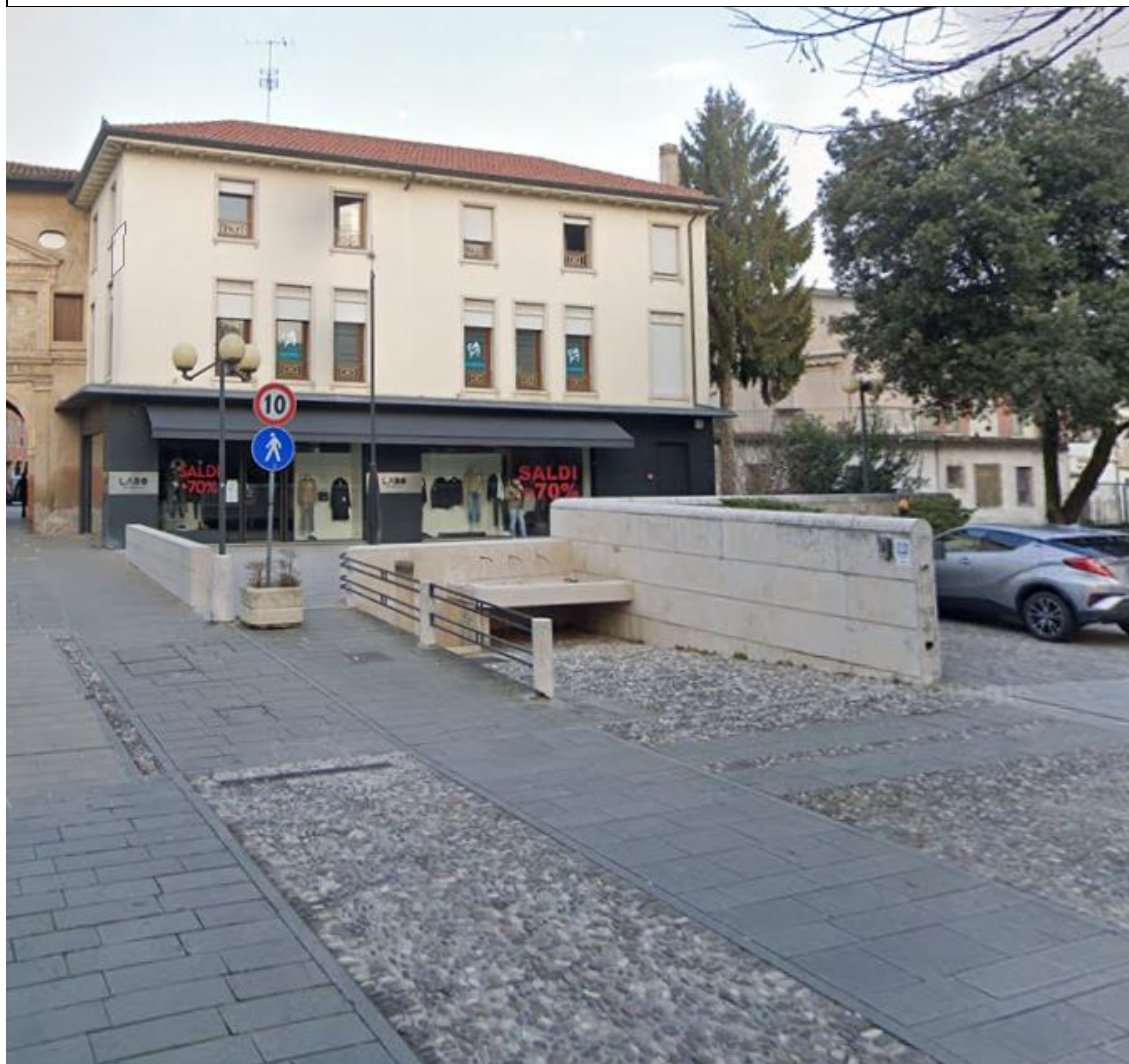
N. scheda SP18	Codice D			Foto	
Riferimento luogo	Ambito "Viale Pordenone e Borgo S. Nicolò"			In allegato	
Indirizzo	Viale Pordenone				
Limite velocità	70-50 km/h				
PENDENZA PERCORSO				Percorso piano	
SICUREZZA PERCORSO				Lato sx	Lato dx
Protetto (percorso su marciapiede o su ciglio separato dalla carreggiata con cordolo o paletti)				A tratti	A tratti
Non protetto (percorso pedonale senza marciapiede su ciglio stradale non separato dalla carreggiata o esposto su corsi d'acqua)				A tratti	A tratti
Percorso assente				A tratti	A tratti
CONFORT DEL PERCORSO				Lato sx	Lato dx
Presenza di panchine				X	X
Percorso ampio > 150 cm				A tratti	A tratti
Buon orientamento (presenza di segnali toponomastici e/o linee guida)				X	X
Complanarità (assenza di buche e/o sconnessioni)				X	X
PARCHEGGI RISERVATI					
Presente		Presente ma non a norma			Assente
		Dimensioni: larghezza 3,20 m x 0,60 m se in linea	Segnaletica: verticale e/o orizzontale assente	Accessibilità: raccordo al percorso	X

Elemento sporgente o rientrante nel pavimento (pozzetto, griglia, ecc.)	X	X
Pendenza trasversale al senso di marcia < 2% (in particolare nei passai carrai)		
Pavimentazione degradata, sdruciolevole, sconnessa, ecc.	X	X
Gradino h > 2,50 cm (percorso interrotto)	X	X
Presenza di elemento h da terra < 1,90 m (tenda, insegne, ecc.)		
Assenza di segnali cromatici e/o tattili nelle variazioni di livello (intersezione tra percorso pedonale e zona carrabile)	X	X
ATTRAVERSAMENTI PEDONALIX

- necessario realizzare un **marciapiede** a livello o a raso del piano stradale largo almeno 90 cm;
- necessario modificare la finitura del **pavimento** del marciapiede che risulta degradata, sconnessa o sdruciolevole;
- necessario prevedere l'inserimento di uno **scivolo** per il superamento di gradini >2,5 cm;
- **parcheggio riservato** (ogni 50 posti auto);
- necessario inserire una segnalazione visiva e/o tattile a terra in corrispondenza dell'**attraversamento** pedonale e/o carraio.
