Comune di Portogruaro

## Piano Eliminazione Barriere Architettoniche

### Relazione preliminare

Maggio 2021

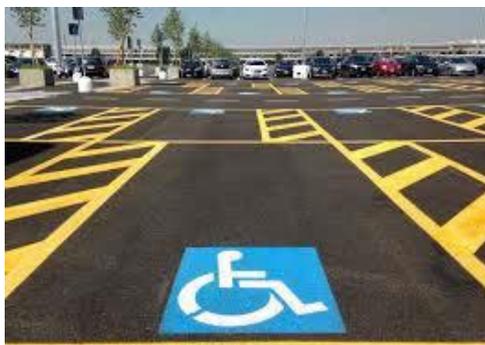
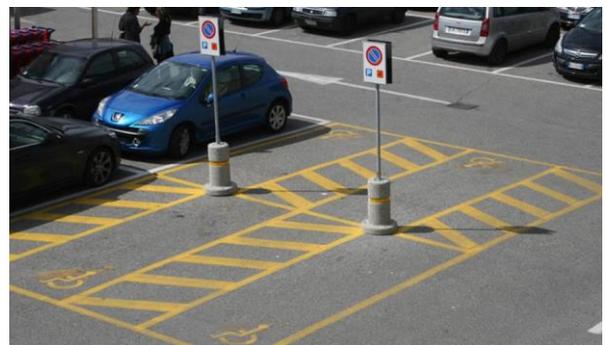
Caratteristiche e dimensioni minime di uno stallone di sosta riservato agli invalidi con uno spazio libero laterale (sinistro o destro) necessario alla completa apertura della portiera anteriore e alla manovra di entrata e di uscita della persona con limitazione di movimento.

ES.DELIMITAZIONE DEGLI STALLI DI SOSTA RISERVATI AGLI INVALIDI (dimensioni in centimetri) . P = pendenza

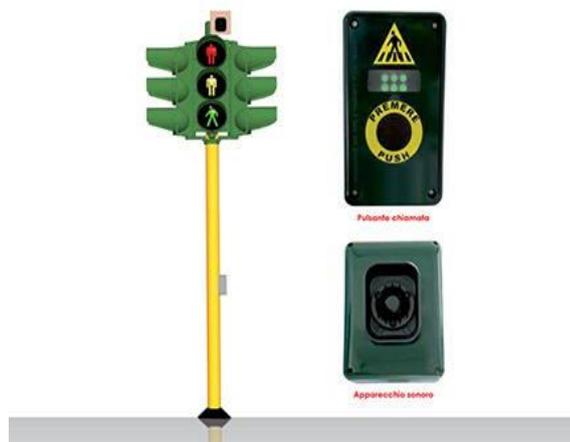
Per ovviare all'impossibilità di percezione sensoriale da parte dei non vedenti dell'ordinario messaggio luminoso delle lanterne semaforiche, si sono diffusi dei sistemi paralleli al funzionamento luminoso dell'impianto semaforico che prevedono l'impiego di sorgenti acustiche lungo la direzione dell'attraversamento, per permettere ai disabili visivi di "sentire" il messaggio dell'impianto ed essere dallo stesso guidati. E' da ricordare poiché l'emissione sonora, per quanto opportunamente tarata, ha efficacia entro una certa distanza (definibile solamente individuo per individuo) e, conseguentemente, i tratti di attraversamento delle carreggiate possibilmente non dovrebbero mai essere superiori a dodici metri. Per maggior chiarezza, di seguito si riporta un esempio di soluzione per attraversamenti pedonali accessibili ai disabili visivi tramite l'impiego del linguaggio LOGES:

*Esempio utilizzo di percorsi tattili e semafori con segnalatore acustico*

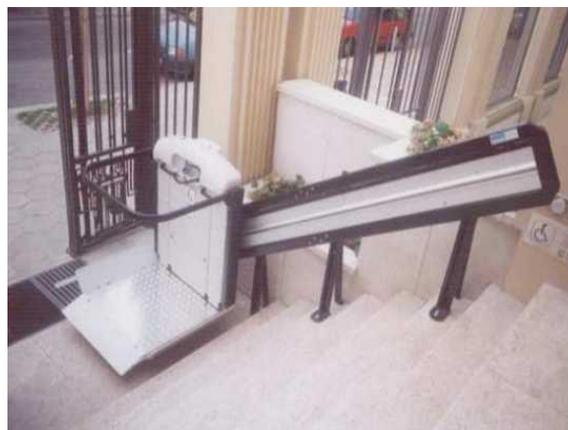
#### *Servoscala*

Si tratta di apparecchiature che consentono il superamento delle scale con la carrozzina ma presentano una serie di svantaggi per i quali si ritiene debbano essere installati solo dove non siano utilizzabili soluzioni alternative. Quando si inserisce un servoscala a piattaforma è fondamentale considerare anche lo spazio di sbarco e manovra della carrozzina sui pianerottoli di partenza e di arrivo.

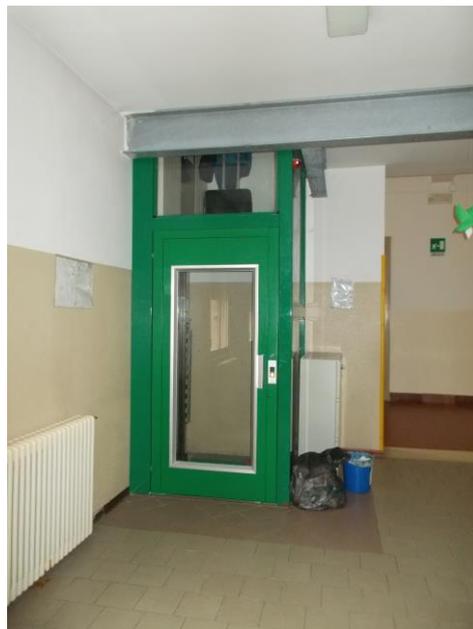
Si tratta di piattaforme, il più delle volte dotate di pareti o anche di una vera e propria cabina, che si muovono verticalmente su guide, con trazione elettrica o idraulica molto simile a quella di un normale ascensore. La caratteristica principale della piattaforma elevatrice è quella di FUNZIONARE A “uomo presente” e di avere una velocità limitata (max 0,15m/sec).

*Esempio elevatore interno edificio*
