Regione del Veneto
 Città Metropolitana di Venezia
 Comune di Portogruaro

Piano Eliminazione Barriere Architettoniche

Schede analisi spazi pubblici

Maggio 2021

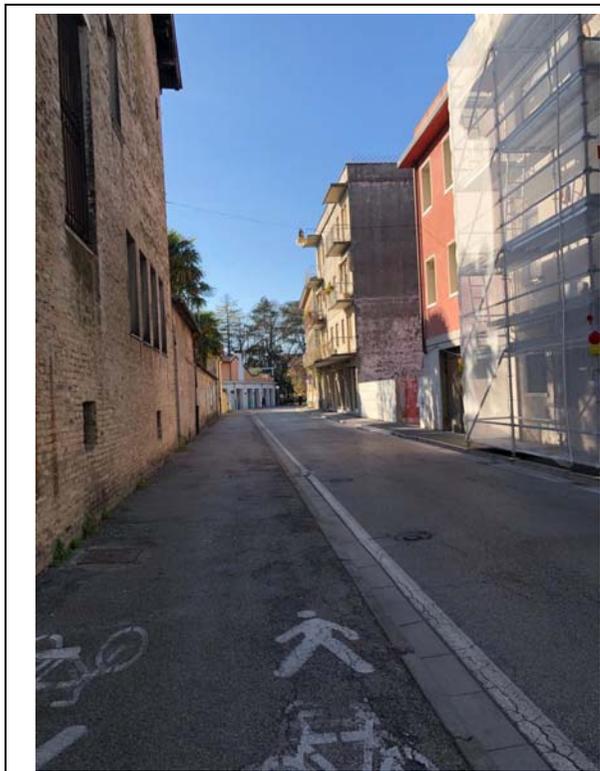
| N. scheda SP01 | Codice U | | | Foto | |
| Riferimento luogo | Ambito "via Padre Bernardino (1° tratto) | | | | |
| Larghezza percorso < 90 cm | | | | | X |
| Elemento che riduce il passaggio < 90 cm (palo, lampione, albero, auto, ecc.) | | | | | X |

| Gradino h > 2,50 cm (percorso interrotto) | | X |

| SCHEDA SP01 | Punteggio | Grado di accessibilità | |
|---|---|---|--|
| | 0,75 | A | |

- segnalazione visiva e/o tattile a terra nell'**attraversamento** pedonale;
- necessario uno **scivolo** per il superamento di gradini >2,5 cm.

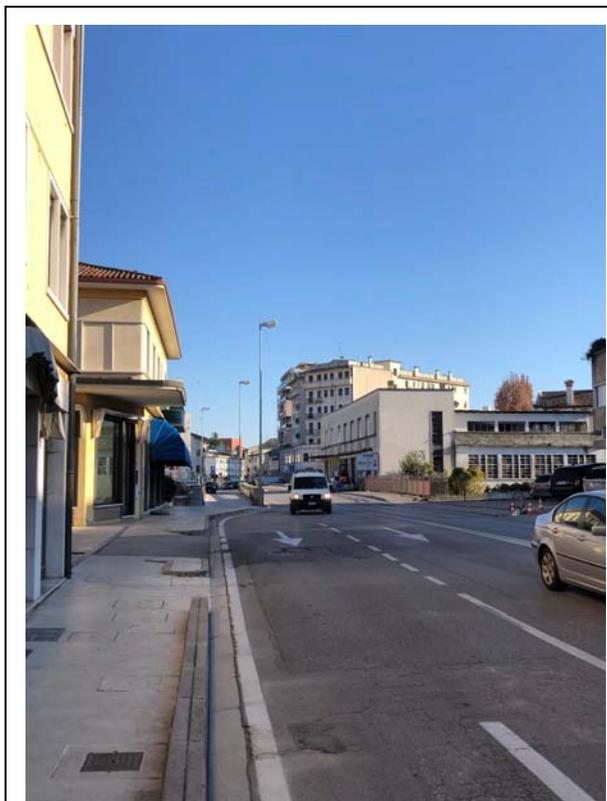
| N. scheda SP02 | Codice U | | | Foto | |
| Riferimento luogo | Ambito "Via Bon" | | | | |
| Elemento che riduce il passaggio < 90 cm (palo, lampione, albero, auto, ecc.) | | | | X | |

| Gradino h > 2,50 cm (percorso interrotto) | | X | X |
| Assenza di segnali cromatici e/o tattili nelle variazioni di livello (intersezione tra percorso pedonale e zona carrabile) | | X | X |
| Presente (inizio e fine ambito) | | X | |

| SCHEDA SP02 | Punteggio | Grado di accessibilità | |
|---|---|---|--|
| | 0,72 | A | |

- necessario prevedere uno **scivolo** per il superamento di gradini >2,5 cm;
- necessaria una segnalazione visiva e tattile a terra in corrispondenza dell'**attraversamento** pedonale e/o carraio.

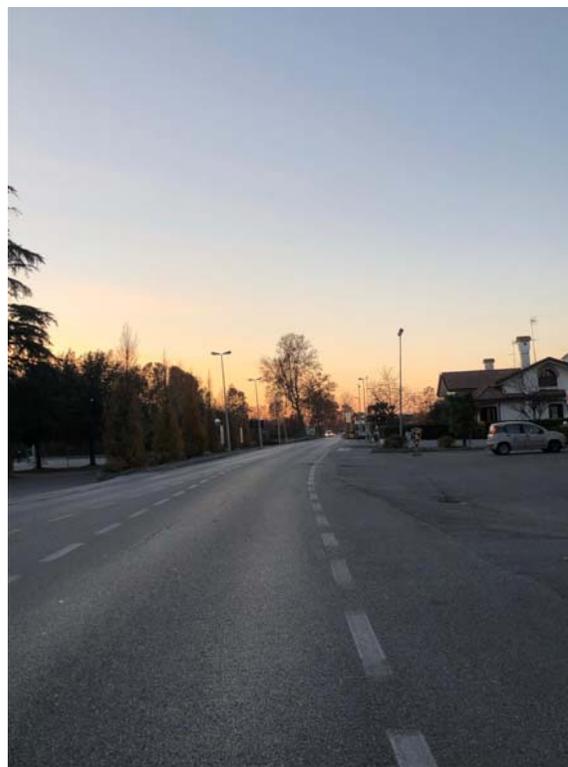
Foto

- necessario realizzare un **marciapiede** a livello o a raso del piano stradale largo almeno 90 cm;
- finitura del **pavimento** del marciapiede degradata o sconnessa;
- necessario prevedere l'inserimento di uno **scivolo** per il superamento di gradini >2,5 cm;
- necessario modificare la **rampa esistente** che ha pendenza eccessiva (superiore al 8%) o largh. <90 cm;
- **parcheggio riservato** (ogni 50 posti auto);
- necessario realizzare una segnaletica orizzontale ad indicazione del **percorso protetto**;
- necessario inserire una **segnalazione visiva e/o tattile** a terra nell'attraversamento pedonale;
- necessaria **pensiline per fermate autobus** con rampa e piazzola.

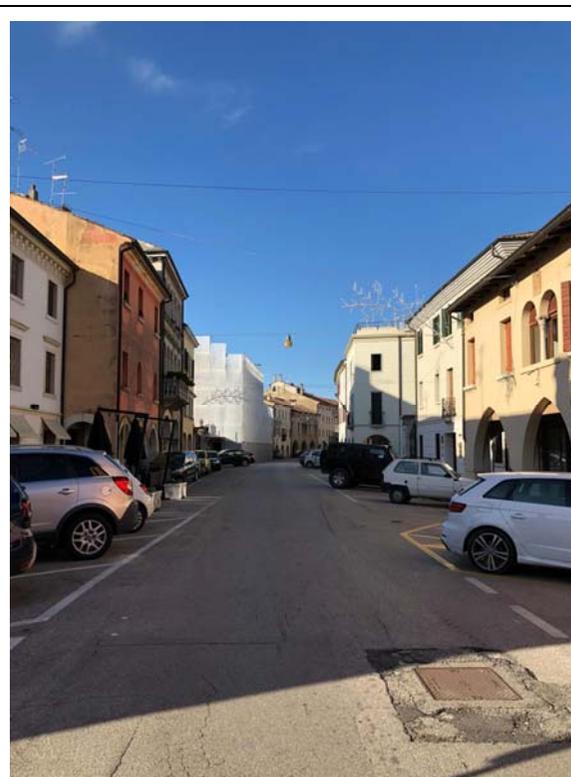
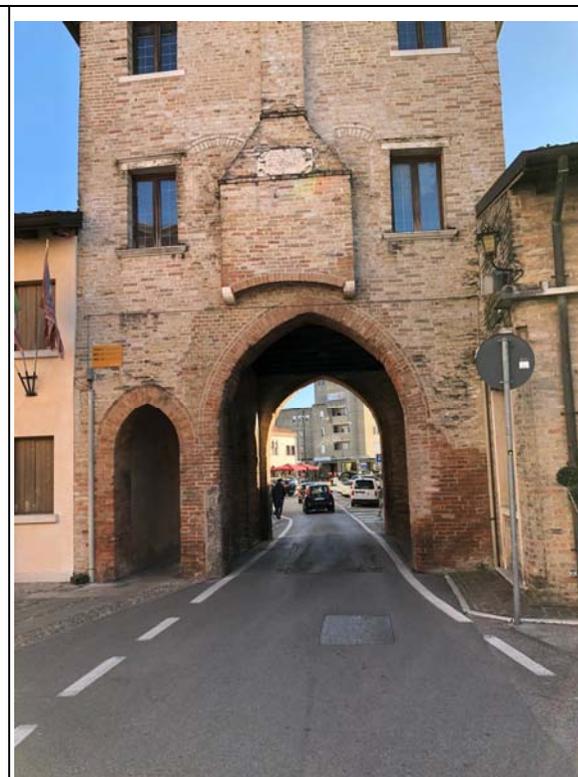
Foto

- necessario modificare la finitura del **pavimento** del marciapiede che risulta degradata, sconnessa o sdruciolevole;
- necessario realizzare un **parcheggio riservato** ogni 50 posti auto.

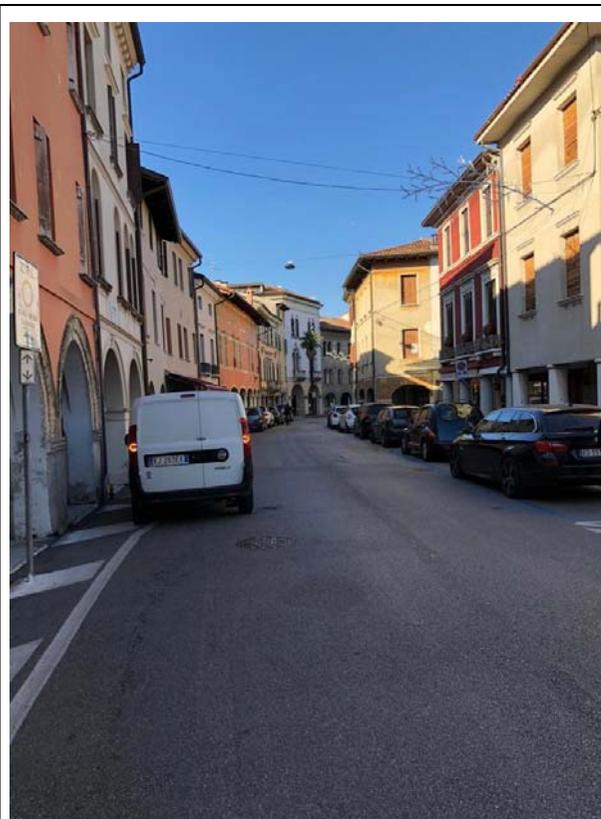
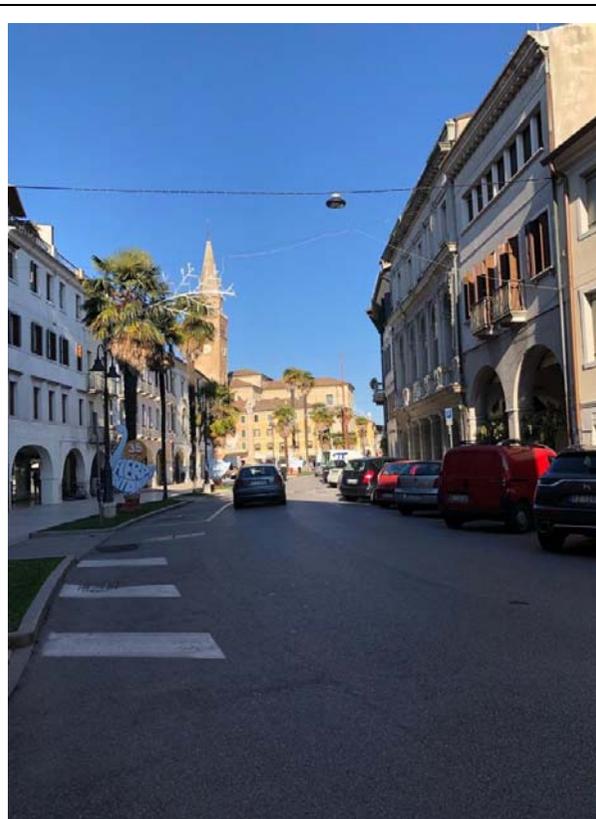
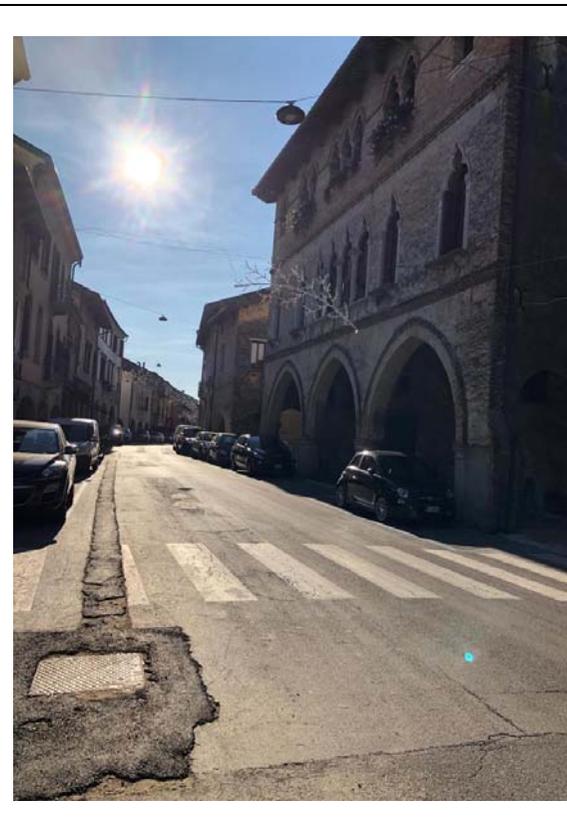
Foto

- necessario modificare la finitura del **pavimento** del marciapiede che risulta degradata, sconnessa o sdruciolevole;
- **dislivello** (raccordo per attraversamento in via Martiri) altezza Duomo);
- necessario realizzare una segnaletica orizzontale ad indicazione del **percorso protetto**;
- necessario inserire una segnalazione visiva e/o tattile a terra nell'**attraversamento** pedonale.

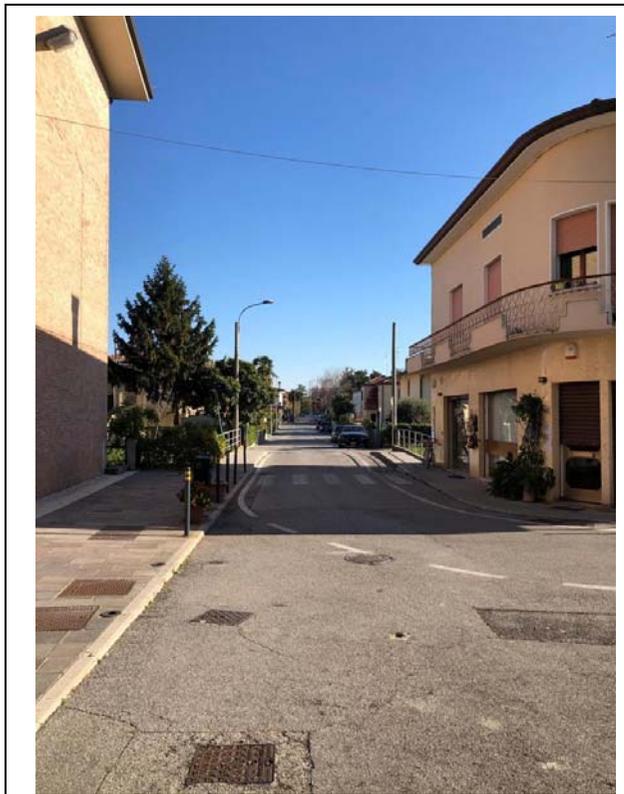
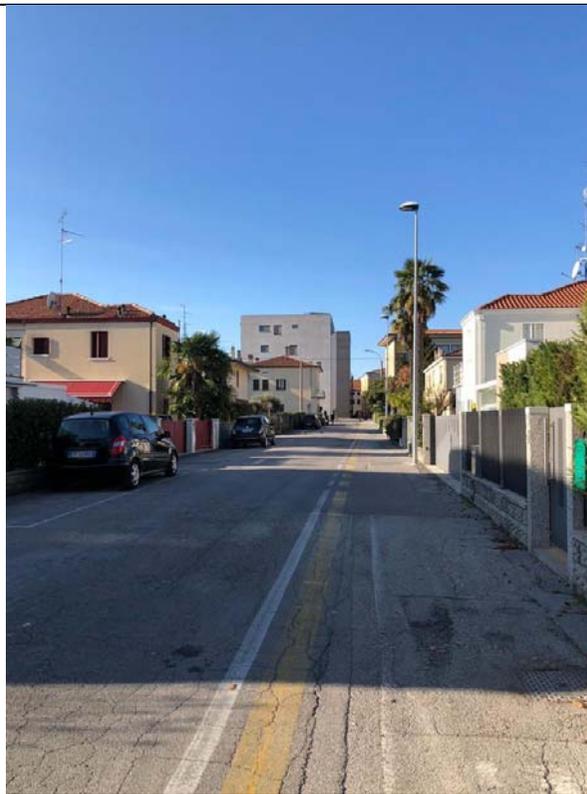
Foto

- necessario modificare la finitura del **pavimento** del marciapiede che risulta degradata o sconnessa;
- necessario prevedere l'inserimento di uno **scivolo** per il superamento di gradini >2,5 cm;
- necessario realizzare una segnaletica orizzontale ad indicazione del **percorso protetto**.

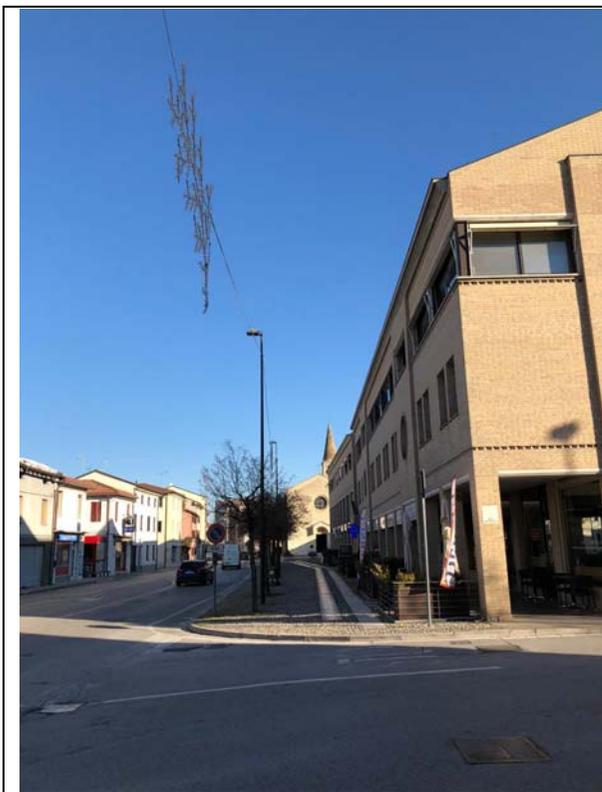
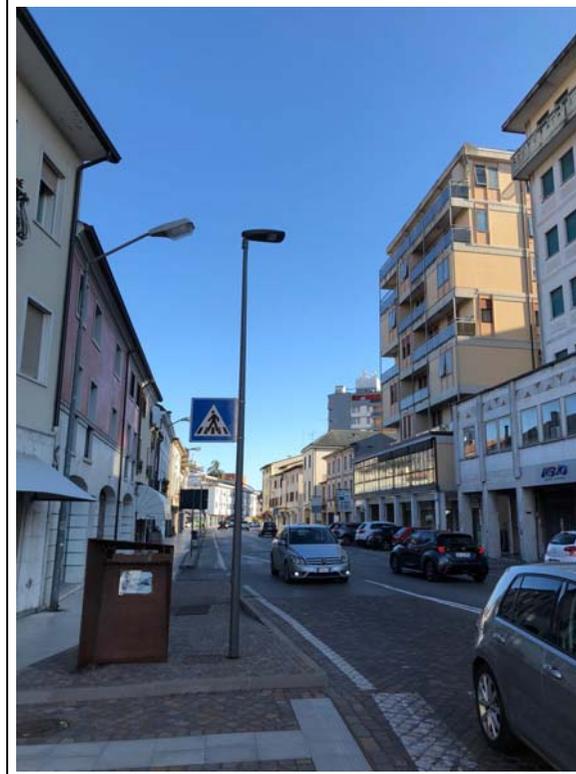
Foto

- necessario realizzare un **marciapiede** a livello o a raso del piano stradale largo almeno 90 cm;
- necessario modificare la finitura del **pavimento** del marciapiede che risulta degradata, sconnessa o sdruciolevole;
- necessario prevedere l'inserimento di uno **scivolo** per il superamento di gradini >2,5 cm;
- **Parcheggio riservato** (ogni 50 posti auto);
- necessario riposizionare un'**elemento d'attrezzatura** (cassonetto rifiuti...) che riduce il passaggio <90 cm;
- necessario riposizionare il **palo** (illuminazione, impianto semaforico, segnaletica) che riduce il passaggio <90 cm;
- necessario inserire una segnalazione visiva e/o tattile a terra in corrispondenza dell'**attraversamento** pedonale e/o carrai;
- necessario realizzare una segnaletica orizzontale ad indicazione del **percorso protetto**.
